« **Le CHABOT** »

Association Agréée de Protection des Rivières Ariégeoises

Des travaux récents, effectués sur l'aqueduc du ruisseau de Laspieng en rive gauche du Salat, en amont du « pont d'Araux » au lieu-dit les 3 arches sur la RN618, ont attirés notre attention.

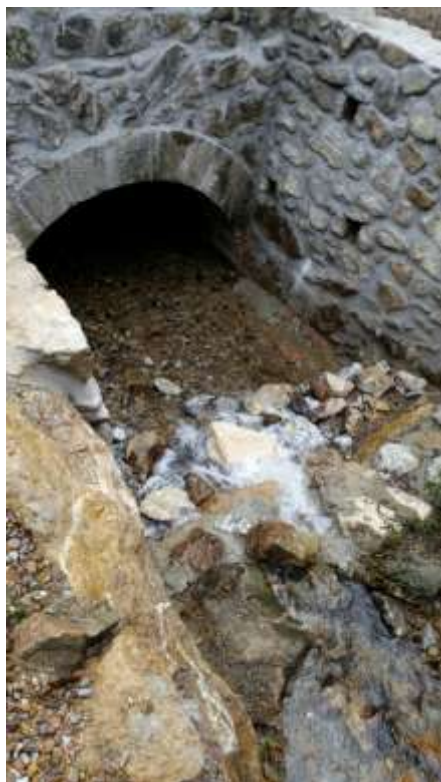
Sortie du ruisseau de LASPIENG

Ces travaux qui visaient à sécuriser la traversée de route ont rendu inaccessibles le Laspieng à toute remontée des espèces piscicoles et constituent aujourd'hui une rupture de la continuité écologique. C'est principalement en période de basses eaux que la rampe maçonnée est devenu une barrière infranchissable aux espèces piscicoles présentes sur ce secteur.

En effet, comme vous pouvez le voir sur ces photos, ces travaux ont créé un radier maçonné sans profondeur empêchant les espèces piscicoles présentes (truites notamment) de remonter ce petit affluent qui servait de frayère et de ruisseau pépinière.

Des solutions existent que nous souhaiterions voir mises en œuvre, comme des petits bassins en forme d'escalier avec échancrures décalées afin de favoriser la montaison.
